CHÂTEAU DE LAXION

24800 Corgnac-sur-l'Isle (Dordogne)

ÉTUDE HISTORIQUE ET ARCHÉOLOGIQUE FICHES D'ENREGISTREMENT / A

façades

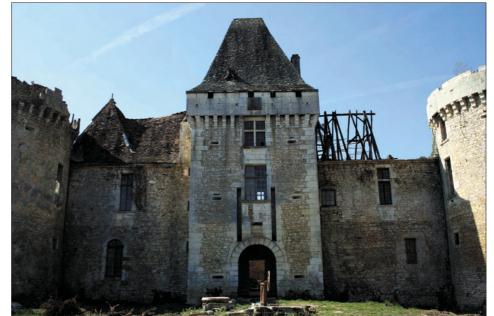
- **a-** 1880.
- **b-** 1904.
- **c-** 1938.
- **d-** 1965. **e-** 1984.

Travées désaxées, ouvertures centrées en fonction des pièces intérieures, alors que le mur Sud est plus épais, en raison de la présence de la vis prise dans l'épaisseur de la paroi.

- a Au rez-de-chaussée, portail cintré XVIIe à bossage surmonté d'un tableau pour recevoir les armes (disparues) et encadré des deux fentes correspondant aux flèches d'un pontlevis.

- **b** Au premier étage, fenêtre ayant perdu son meneau et sa traverse (signalée en bon état en 1762), linteau et piédroits avec arêtes abattues et appui mouluré en quart de rond.

- **c** Au second étage, fenêtre plus courte ayant conservé ses meneau et traverse (1762), linteau et piédroits avec arêtes abattues et appui mouluré en quart de rond.

- d Au niveau des créneaux, tableau en bois pour une horloge placée au XIXe ; cette installation a entraîné une modification dans la disposition des créneaux côté Sud (le deuxième, à partir du Sud, a été bouché ; un nouveau a été ouvert au-dessus du cadran).

- e Escalier en vis percé de trois petites baies carrée munies de deux barreaux de fer (1762 : qui signale cependant que l'une d'elle est murée).

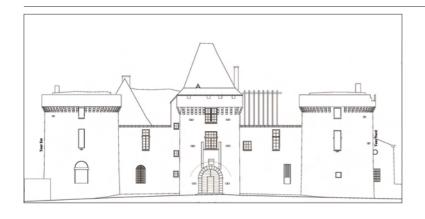
a- 1880. **b-** 1904. **c-** 1938. **d-** 1965. **e-** 1984.

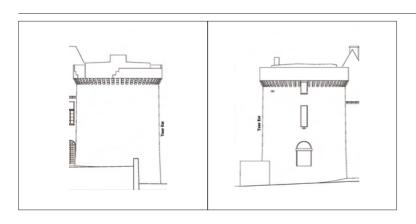
a - Travée Est

- Rez-de-chaussée : ce niveau n'était sans doute pas éclairé à l'origine et la portefenêtre surmontée d'un tympan cintré a probablement été percée au XVIIIe ; elle a été en partie murée entre 1904 et 1937.
- Premier étage : demi-croisée XVIIe avec linteau et piédroits moulurés en gorge et appui en quart de rond. Le dessin de Verneilh (1880) la représente de façon probablement erronée avec un meneau et une traverse.
- Deuxième étage : petite fenêtre XVIIe en partie prise dans les mâchicoulis, avec linteau et piédroits moulurés en gorge et appui en quart de rond. Le dessin de Verneilh la représente de façon probablement erronée avec un meneau et une traverse. Elle a été murée probablement peu après l'écroulement du chemin de ronde de la toiture au début des années 1960 puis réouverte après 1983.

b - Travée Nord

- Rez-de-chaussée : petite fenêtre carrée (XVIIe ?) avec encadrement à arêtes abattues éclairant le cabinet pris dans l'épaisseur du mur.
- Premier étage : demi-croisée XVIIe qui a conservé son appui en quart de rond, alors que le reste de l'encadrement, pourvu d'une simple feuillure, a été repris au milieu du XVIIIe.
- Deuxième étage : petite fenêtre XVIIe en partie prise dans les mâchicoulis, avec linteau et piédroits moulurés en gorge et appui en quart de rond. Murée probablement peu après l'écroulement du chemin de ronde de la toiture au début des années 1960.

c - Travée Ouest

- Premier étage : petite fenêtre rectangulaire (XVIIe ?) avec encadrement à arêtes abattues, éclairant le cabinet pris dans l'épaisseur du mur.

CHEMIN DE RONDE

- En partie écroulé au début des années 1960.

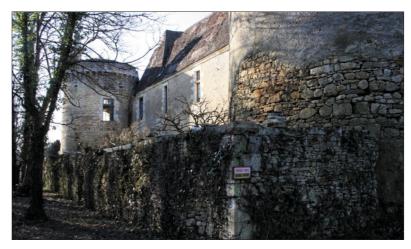
a- 1880. **b-** 1984. **c-** 1984.

REZ-DE-CHAUSSÉE, D'OUEST EN EST

- **a -** Porte-fenêtre avec linteau en plate-bande appareillée et feuillure périphérique (XIXe?). Aucun argument ne permet de savoir si elle correspond à la campagne du milieu XVIIIe ou s'il faut la rattacher à des travaux plus tardifs de la fin du XVIIIe ou du début du XIXe.
- **b** Porte-fenêtre cintrée avec feuillure périphérique milieu XVIIIe.
- **c** Porte-fenêtre cintrée avec feuillure périphérique milieu XVIIIe.
- **d** Croisée cintrée pourvue d'une grille avec feuillure périphérique milieu XVIIIe.
- **e -** Porte-fenêtre cintrée avec feuillure périphérique milieu XVIIIe.

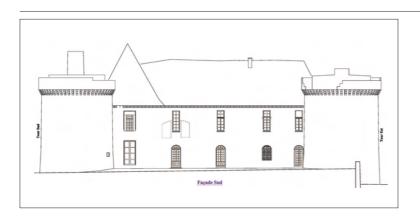
a- 1880. **b-** 1946. **c-** 2e moitié XXe. **d-** 1950-1960. **e-** 1984. **f-** 1984.

TRAVÉE EST

- **a** Rez-de-chaussée : soupirail XVIIe, décalé par rapport aux deux fenêtres des niveaux supérieurs, avec encadrement mouluré en gorge.
- **b** Premier étage : demi-croisée XVIIe avec linteau et piédroits moulurés en gorge et appui en quart de rond ; cette baie était peutêtre dotée à l'origine d'une traverse, aujour-d'hui disparue, remplacée au milieu du XVIIIe par un dormant.
- **c** Deuxième étage : petite fenêtre XVIIe en partie prise dans les mâchicoulis, avec linteau et piédroits moulurés en gorge et appui en quart de rond.

TRAVÉE OUEST

- **d** Rez-de-chaussée : porte à linteau monolithe, probablement percée au milieu du XVIIIe lors de l'aménagement de la Salle de Compagnie (RdC-7).
- **e** Premier étage : demi-croisée XVIIe avec linteau et piédroits moulurés en gorge et appui en quart de rond ; cette baie était peutêtre dotée à l'origine d'une traverse, aujourd'hui disparue, remplacée au milieu du XVIIIe par un dormant.
- **f** Deuxième étage : petite fenêtre XVIIe en partie prise dans les mâchicoulis, avec linteau et piédroits moulurés en gorge et appui en quart de rond.

TRAVÉE NORD

- Premier étage : petite fenêtre rectangulaire, avec encadrement à arêtes abattues, éclairant le cabinet pris dans l'épaisseur du mur.

CHEMIN DE RONDE ET COUVERTURE

Très dégradés, processus entamé depuis la fin des années 1930.

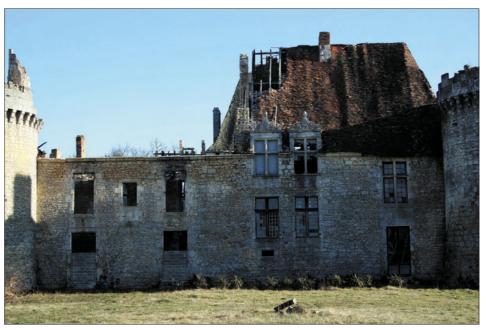
- **a-** fin XIXe-début XXe.
- **b-** 1922.
- **c-** 1949.
- **d-** 1950-1960.
- **e-** 1955.
- **f-** 1984.

Niveaux en partie décalés en raison de la présence du grand escalier dont les fenêtres correspondent au palier intermédiaire.

PREMIÈRE TRAVÉE NORD

- **a -** Rez-de-chaussée : porte-fenêtre à linteau monolithe et feuillure périphérique, fin XVIIIe ou XIXe; une croisée était citée en 1762.
- **b** Premier étage : emplacement d'une croisée XVIIe, citée en 1762 ; probablement refaite au début du XIXe (garde-corps néo-classique) ; linteau monolithe et feuillure périphérique; absence d'appui.

TRAVÉE INTERMÉDIAIRE NORD

c - Petite croisée correspondant à l'aménagement d'un cabinet (évacuation d'eau en dessous), probablement au XIXe en même temps que les deux grandes baies de part et d'autre (même type d'encadrement).

DEUXIÈME TRAVÉE NORD

- **d -** Rez-de-chaussée : porte-fenêtre à linteau monolithe et feuillure périphérique, fin XVIIIe ou XIXe; une croisée était citée en 1762.
- e Premier étage : emplacement d'une croisée du XVIIe, citée en 1762 ; probablement refaite au début du XIXe (garde-corps néo-classique encore en place en 1983); linteau monolithe et feuillure périphérique; absence d'appui.

TRAVÉE SUD

- **f -** Rez-de-chaussée : porte-fenêtre avec linteau en plate-bande appareillée et feuillure périphérique. Aucun argument ne permet de savoir si elle correspond à la campagne du milieu XVIIIe ou s'il faut la rattacher à des travaux plus tardifs de la fin du XVIIIe ou du début du XIXe.
- **g -** Premier étage : croisée XVIIe ayant conservé son meneau et sa traverse; linteau et piédroits moulurés en gorge ; traces de scellement d'une grille dont l'installation a fait disparaître l'appui.

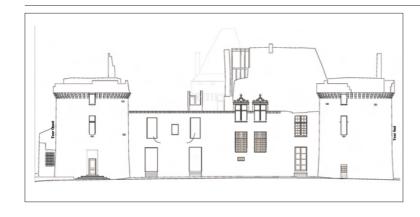
a- 1949. **b-** 1955. **c-** 1956? **d-** 1984.

TRAVÉE OUEST

- **a** Rez-de-chaussée : reste l'encadrement d'une porte-fenêtre au linteau monolithe, peut-être de la fin du XVIIIe ou XIXe (proche des portes croisées du rez-de-chaussée de la façade extérieure Ouest) ; porte obstruée pour aménager à l'intérieur une seconde porte plus petite dotée d'un linteau en platebande appareillée, probablement dans la seconde moitié du XIXe.
- **b** Premier étage : demi-croisée XVIIe (existence probable d'une traverse) dont il ne reste pratiquement plus que l'appui, l'encadrement pourvu d'une simple feuillure ayant été entièrement refait, sans doute au milieu du XVIIIe ; dont le dormant en bois subsiste encore.
- **c** Deuxième étage : petite fenêtre XVIIe en partie prise dans les mâchicoulis, avec linteau et piédroits moulurés à arêtes abatues et appui en quart de rond ; murée anciennement (photographie 1955).

TRAVÉE NORD

- **d** Rez-de-chaussée : demi-croisée milieu du XVIIIe pouvue d'une grille, à linteau monolithe et dotée d'une simple feuillure ; cité en 1762.
- **e** Premier étage : fenêtre rectangulaire XVIIe avec traverse, linteau et piédroits moulurés à arêtes abattues et appui en quart de rond.
- **f -** Deuxième étage : petite fenêtre XVIIe en partie prise dans les mâchicoulis, avec linteau et piédroits à arêtes abattues et appui en quart de rond.

CHEMIN DE RONDE ET COUVERTURE

g - Très dégradés, processus entamé depuis la fin des années 1950.

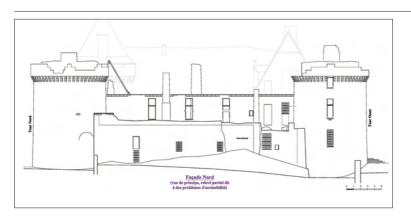
PARTIES BASSES

Bâtiment des cuisines et arrière cuisine ; pièce attenante

- > Pignon Est (cuisine):
- **a** Grande fenêtre rectangulaire milieu XVIIIe avec encadrement à arêtes abattues, linteau et appui monolithes; grille.
- > Façade Nord, d'Est en Ouest :

- **b** Grande fenêtre rectangulaire milieu XVIIIe, éclairant la cuisine, sans moulure d'encadrement, à linteau monolithe (appui non visible), grille; cette fenêtre est surmontée d'une seconde plus petite, sans moulure d'encadrement, à linteau monolithe (sans appui puisque reposant sur la fenêtre du dessous); traces d'une ancienne grille ; peut-être s'agit-il d'un re-percement.

- c Deux fenêtres rectangulaires milieu XVIIIe, éclairant l'arrière-cuisine, avec moulures d'encadrement à arêtes abattues, linteaux et appuis monolithes; grille.

- d Grande fenêtre rectangulaire milieu XVIIIe, éclairant la pièce attenante à l'arrière-cuisine, sans moulure d'encadrement, à linteau et appui monolithes; grille; cette fenêtre est flanquée d'une baie plus petite (probablement un re-percement); peut-être s'agit-il de la Chambre du Receveur, désignée dans l'inventaire de 1762?

- > Pignon Ouest (pièce attenante à l'arrière-cuisine):
- e Grande fenêtre cintrée milieu XVIIIe, sans moulure d'encadrement, à arc appareillé et appui monolithe.

PARTIES HAUTES

Bâtiment des recettes et petit grenier

- > Pignon Est:
- f Oculus ovale couché milieu XVIIIe, éclairant les Recettes, pourvu d'une grille.
- > Façade Nord:
- **g** Présence attestée de quatre oculus ovales couchés, trois éclairant les Recettes et le quatrième le Petit Grenier ; deux sont encore visibles sur les photographies aériennes de 1957; des traces subsistent dans les vestiges du mur extérieur Nord.

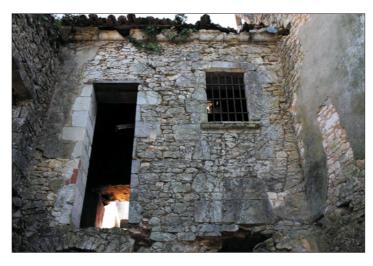
a - Fenêtre XVIIe, éclairant le Trésor, probablement modifiée au milieu du XVIIIe et dotée d'une grille (citée 1762) puis transformée en porte de communication probablement au XIXe (état actuel).

b - Fenêtre rectangulaire du XVIIe, éclairant l'antichambre, avec piédroits et linteau à arêtes abattues, à appui mouluré en quart de rond ; cette fenêtre a été raccourcie lors de l'édification du Petit Grenier au milieu du XVIIIe, la partie inférieure a été obstruée et l'appui remonté, et la nouvelle ouverture a été dotée d'une grille.

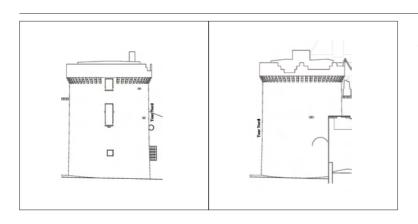
a - Travée Est

- Rez-de-chaussée : petite fenêtre carrée XVIIe avec encadrement à arêtes abattues.
- Premier étage : demi-croisée XVIIe ayant perdu sa traverse, avec linteau et piédroits à arêtes abattues, et appui en quart de rond.
- Deuxième étage : petite fenêtre XVIIe en partie prise dans les mâchicoulis, avec linteau et piédroits à arêtes abattues, et appui en quart de rond.

TRAVÉE SUD

- **b** Rez-de-chaussée : petite fenêtre carrée XVIIe avec encadrement à arêtes abattues et pourvue de barreaux.
- **c** Premier étage : demi-croisée XVIIe ayant perdu sa traverse, avec linteau et piédroits à arêtes abattues, et appui en quart de rond.
- **d** Deuxième étage : petite fenêtre XVIIe en partie prise dans les mâchicoulis, avec linteau et piédroits à arêtes abattues, et appui en quart de rond.

Travée Ouest

- **e -** Premier étage :
- Petite fenêtre XVIIe avec encadrement à arêtes abattues, éclairant le cabinet pris dans l'épaisseur du mur.
- Porte milieu XVIIIe, percée pour communiquer dans les Recettes.

f - Chemin de ronde et couverture

Très dégradé, à la suite de l'incendie de 1997 qui a fait disparaître la couverture.

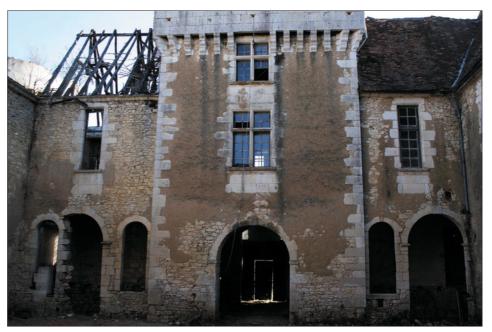
a- 1re moitié XXe.

- **b-** 1956. **c-** 1984. **d-** 1984.
- **e-** 1984.

TOUR PORTIÈRE

Travées désaxées, état XVIIe, ouvertures centrées en fonction des pièces intérieures, alors que le mur Sud est plus épais, en raison de la présence de la vis prise dans l'épaisseur de la

- **a -** Au rez-de-chaussée : portail avec arc en plein cintre et clef saillante retombant sur des impostes.
- **b** Au premier étage : croisée avec meneau et traverse, linteau et piédroits avec arêtes abattues, et appui mouluré en quart de rond.
- c Au second étage : fenêtre plus courte et en partie comprise dans les mâchicoulis, avec meneau et traverse, linteau et piédroits avec arêtes abattues, et appui mouluré en quart de rond.

PARTIE NORD

- **d** Rez-de-chaussée
- État XVIIe : au centre de la paroi, grande arcade en plein cintre avec clef saillante retombant sur deux piédroits (impostes doriques).
- Milieu XVIIIe : arcade obstruée pour l'ouverture vers le Nord d'une porte croisée et vers le Sud d'une fenêtre.
- État actuel : reconstitution inachevée de l'état XVIIe ; les huisseries ont été enlevées, la grande arcade débouchée, seules les premières assises du piédroit Nord ont été montées.
- e Premier étage
- Au centre, alignée sur l'arcade, une demicroisée à linteau et piédroits avec arêtes abattues, et appui mouluré en quart de rond.

PARTIE SUD

- **f** Rez-de-chaussée
- État XVIIe : déportée contre l'aile Sud, grande arcade en plein cintre avec clef saillante retombant sur deux piédroits (impostes doriques).
- Milieu XVIIIe : arcade obstruée pour l'aménagement d'une porte croisée et l'ouverture vers le Nord d'une fenêtre ; percement sous cette dernière d'un soupirail éclairant le caveau (R-1/2).
- État actuel : reconstitution inachevée de l'état XVIIe ; les huisseries ont été enlevées et la grande arcade débouchée.
- g Premier étage
- Au centre, alignée sur l'arcade, une demicroisée à linteau et piédroits avec arêtes abattues, et appui mouluré en quart de rond.

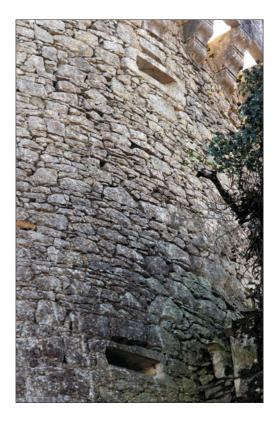
FENTES DE TIR

Disséminées sur les quatre tours d'angle et sur la tour portière (détails).
